### **Arkeologisen inventoinnin raportti, sähkönsiirtoreitti SVE2**

Markjärven tuulipuisto ja sähkönsiirto, Kruunupyy

## Sähkönsiirtolinjan arkeologinen inventointi 2024

Maanala Oy

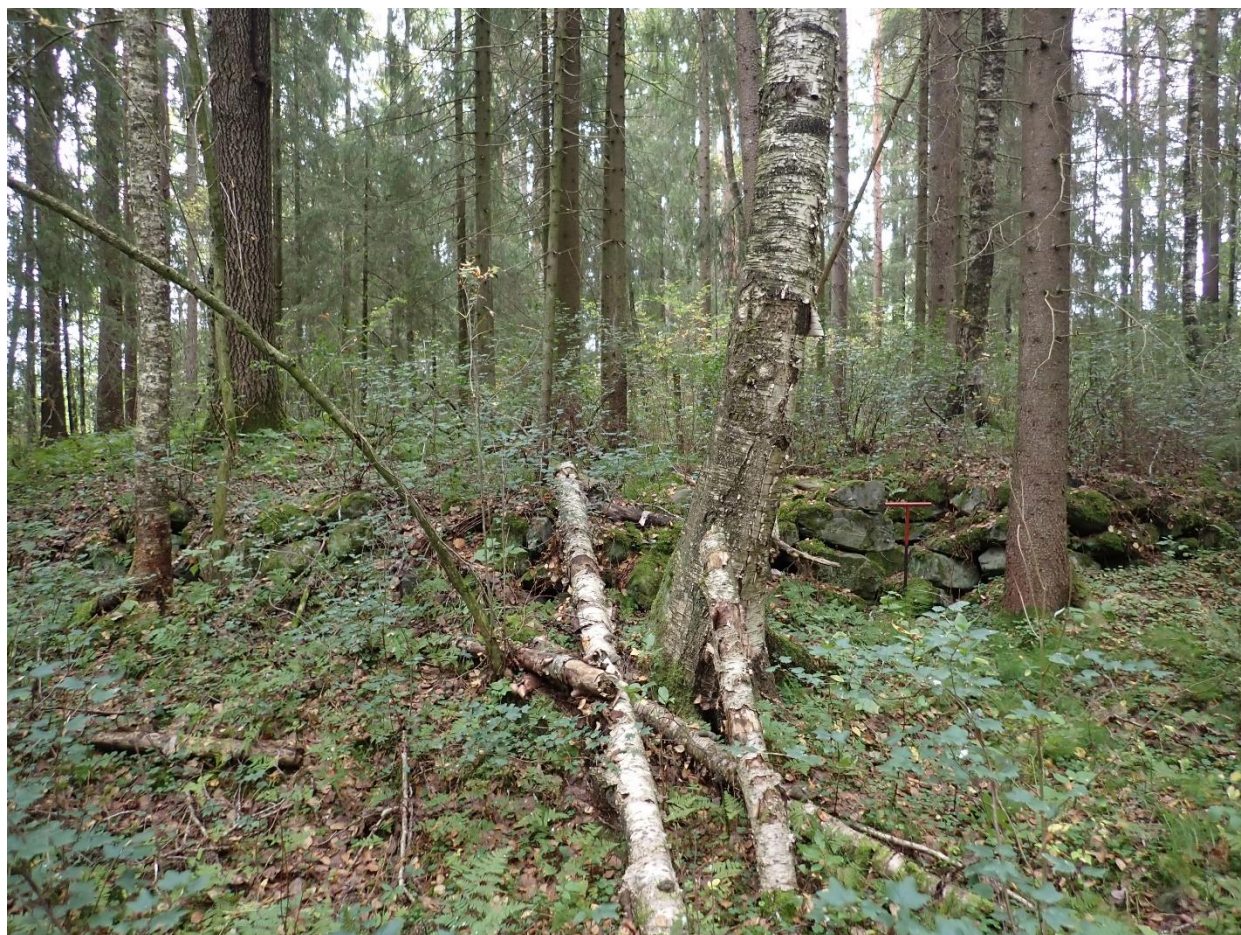
Kyseessä on halkaisijaltaan 16 metrin laajuinen pohjakaavaltaan pyöreähkö tervahauta, jossa on 1,0 m korkeat selkeästi erottuvat vallit. Tervahauta on loivasti keskelle syvenevä ja siinä on etelään kylmämuurattu halssi, jonka kahden puolen on myös vallissa kiveystä. Tervahautaan tehdyssä maaperäkairauksessa paljastui maasta hiiltä. Maasto kohteessa on kuusimetsää.

Kuva 10. Kohde Kruunupyy Högbacken. Tervahauta Högbackenin itäpuolella, Furun luotespuolella. Halsissa on luonnonkivistä tehty kylmämuuraus, jota on näkyvissä myös vallin ulkoreunassa halssin kahden puolen. Paikalta on Småböndersintien varteen noin 85 m. Kuva koilliseen.

Kohde ehdotetaan rekisteröitävän kiinteänä muinaisjäännöksenä. Ehdotettu aluerajaus perustuu maastossa tehtyihin havaintoihin.

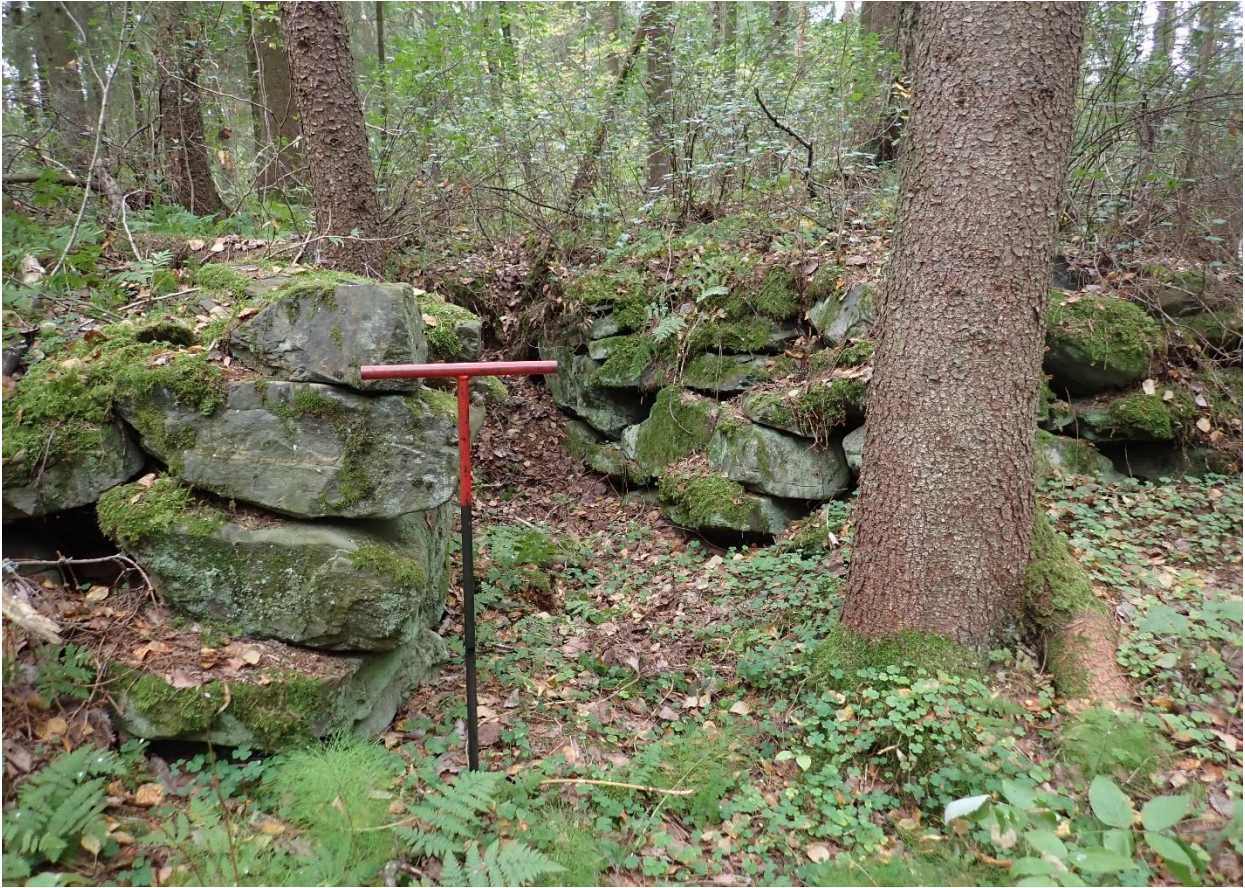
Kuva 11. Högbackenin tervahaudan luonnonkivistä kylmämuurattua halssia. Kuva koilliseen.

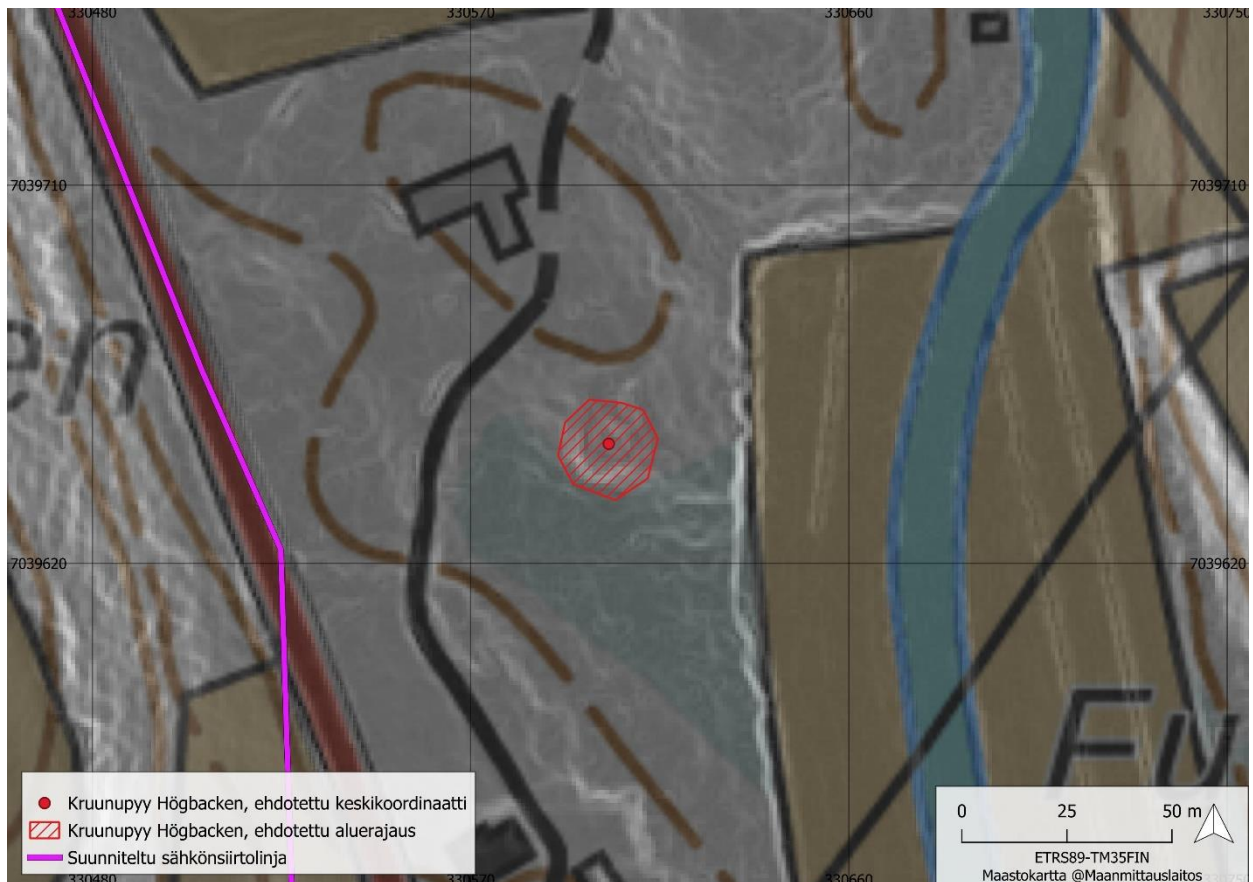
Kuva 12. Kohteelle Kruunupyy Högbacken ehdotettu keskikoordinaatti ja aluerajaus.

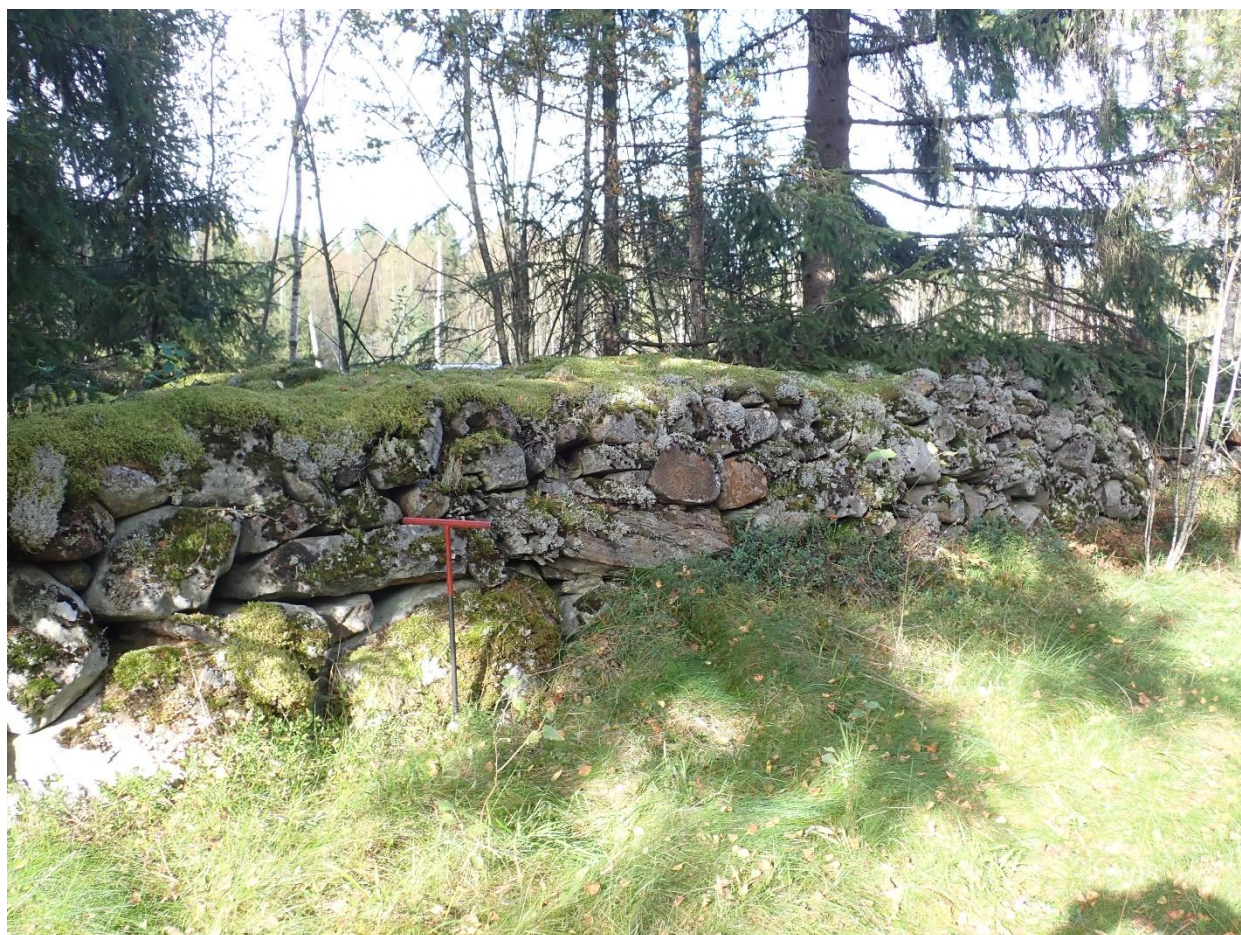
Kyseessä on suunnilleen kaakko-luode-suuntainen noin 25 m pitkä kiviaita. Rakenteen maksimileveys on noin 2,1 m ja maksimikorkeus noin 1,1 m. Kiviaita sijaitsee isojako- ja pitäjänkartoilla erottuvan tien varrella, noin 10 m sen luoteispuolella (Naukler 1803–1804b; 2323 04+07+01 Teerijärvi, 1849). Kiviaita on tien varressa, linjassa sen suuntaisesti. Maasto alueella on kuusimetsää.

Kuva 13. Kiviaita sähkönsiirtolinjalla Vattumossantien varrella, Kaitåsintieltä noin 70 m länteen. Z 75. Kuva koilliseen.

Kohteelle ehdotetaan statusta muu kohde. Se on kiviaidaksi vähäinen jäännös. Yksittäiset, nuorelta vaikuttavat kiviaitaladelmat eivät ole muinaisjäännöksiä, eikä aidan katsota olevan myöskään osa maisemallisesti merkittävää rakennettua ympäristöä (ks. Niukkanen 2009: 111).

Sen sijaan kohteen Emasbacken 1 itäpää, joka on tienteon yhteydessä aiemmin vaurioitunut, sijaitsee sähkönsiirtolinjalla. Vaikka emme ehdota kohteelle mitään suojelustatusta, suosittelemme kaapelin asentamista sillä paikalla maantieojan kohdalle.

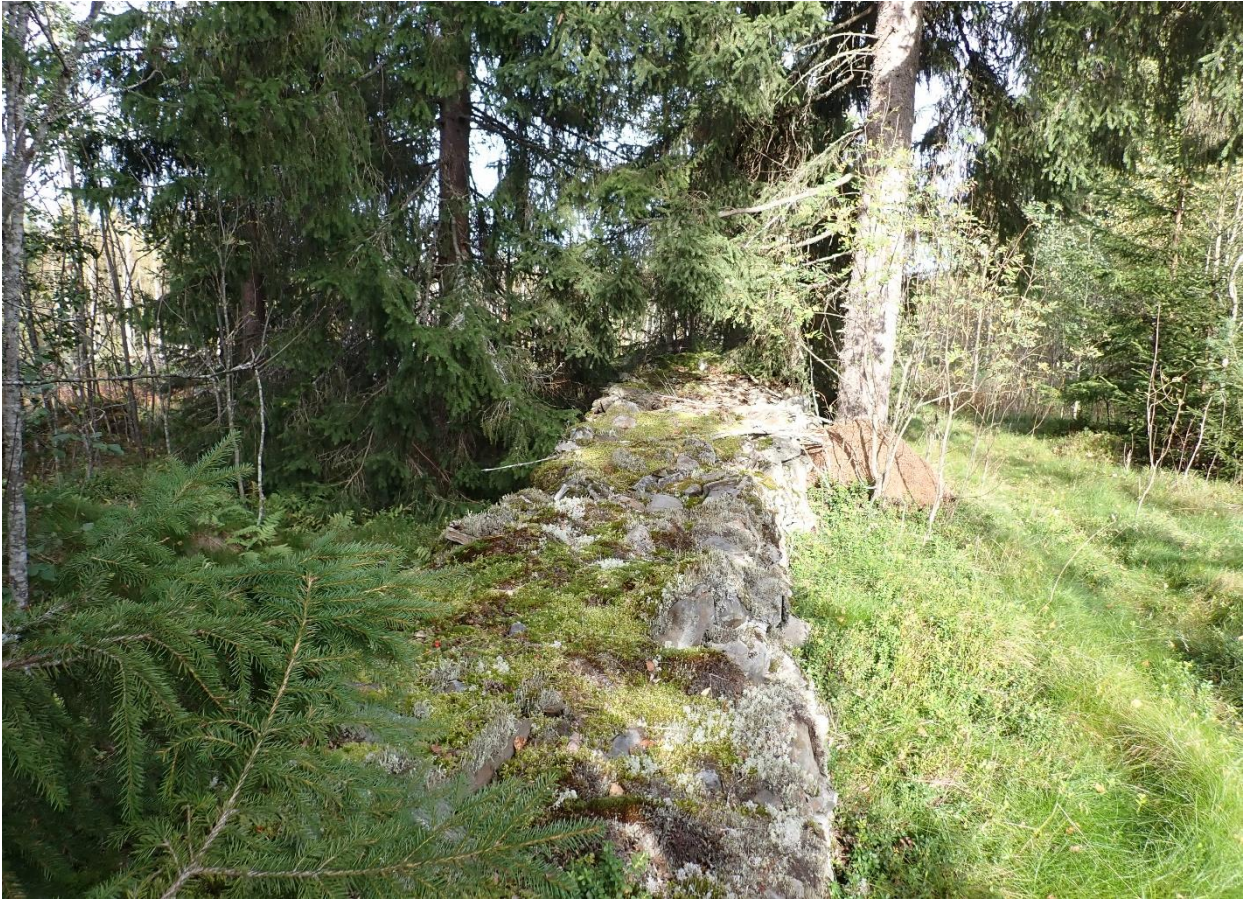
Kuva 14. Kiviaita sähkönsiirtolinjalla Vattumossantien varrella. Kuva kaakkoon.

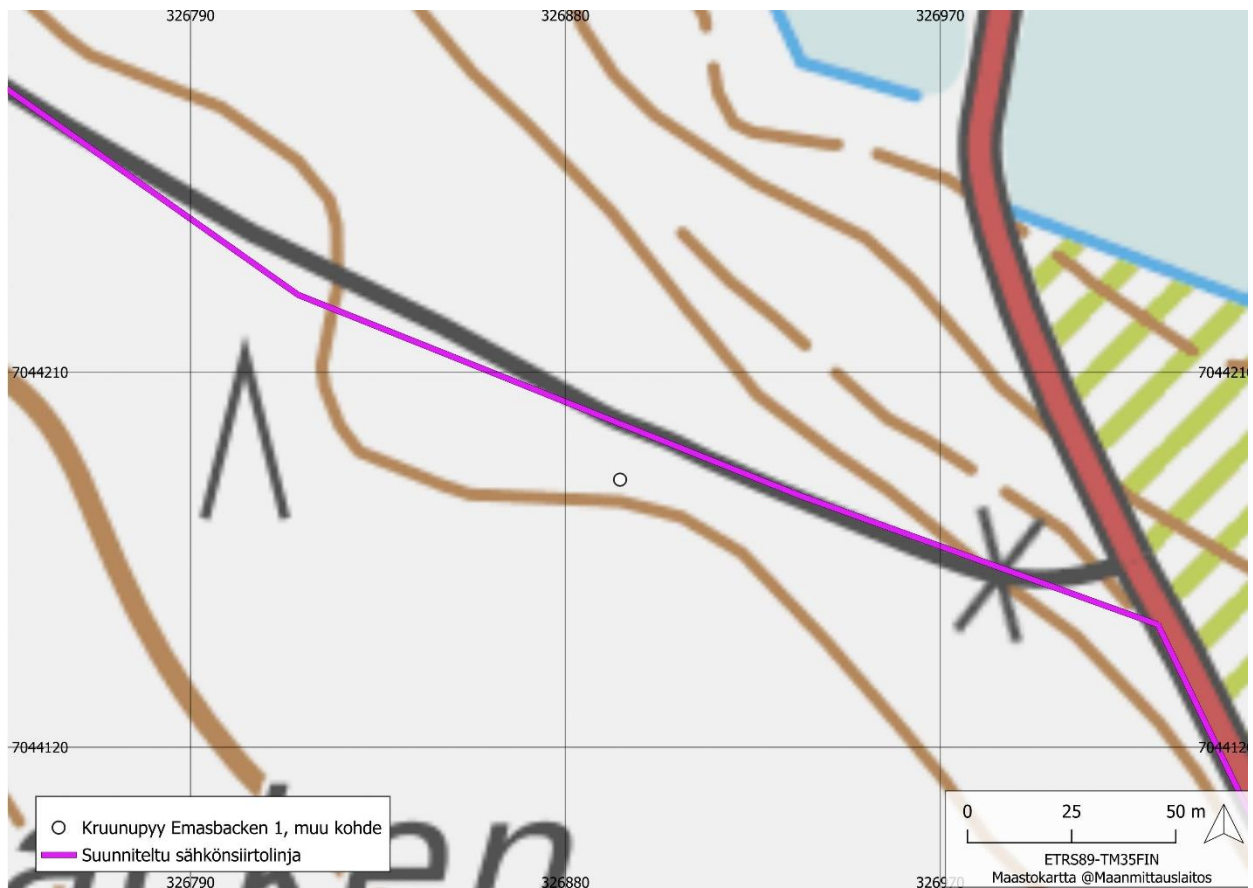
Kuva 15. Kohde Kruunupyy Emasbacken 1, jolle ehdotetaan statusta muu kohde.

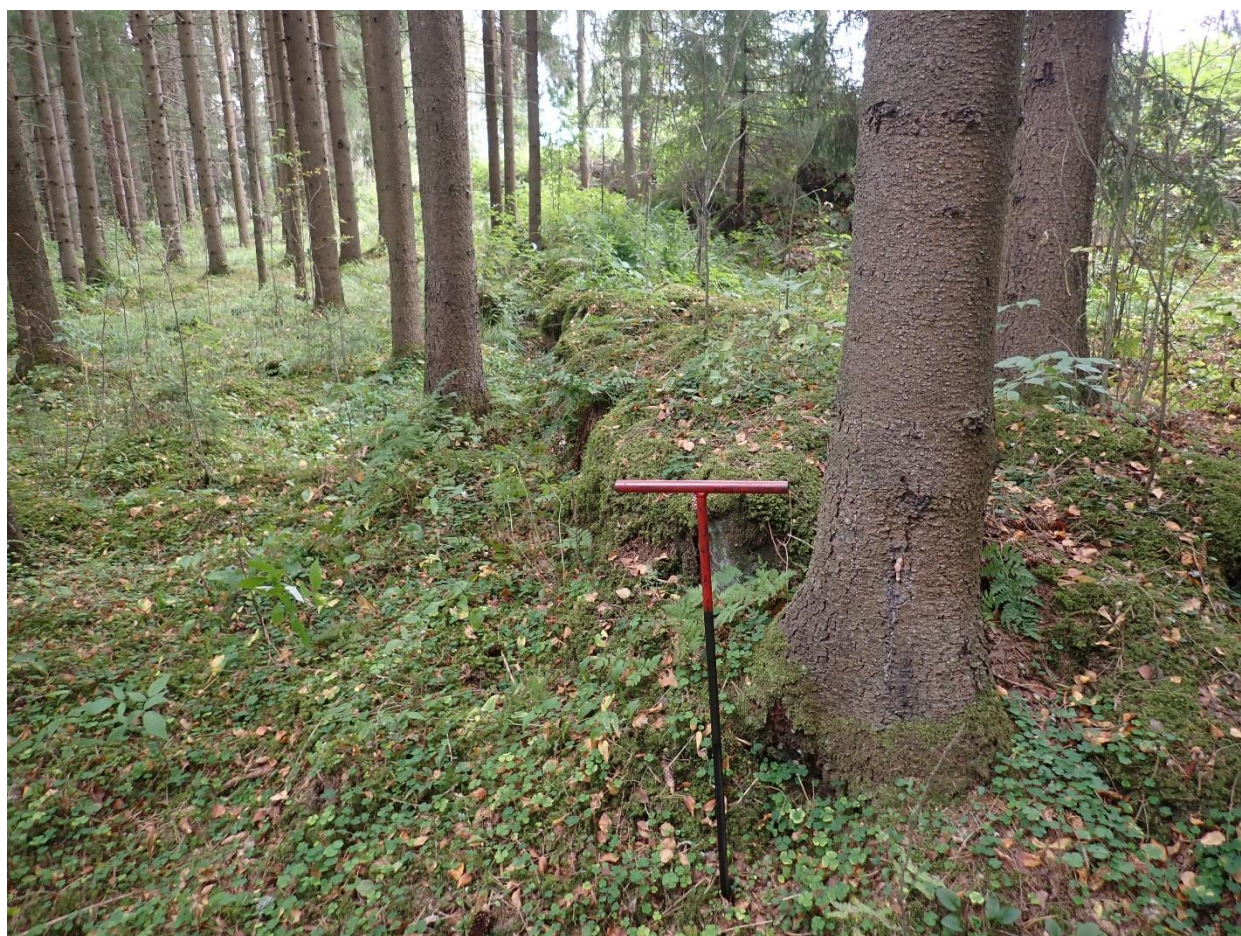
Kuva 16. Kiviaita Emasbackenin itärinteessä Kaitäsintien varrella. Kuva lounaaseen.

Kohteelle ehdotetaan statusta muu kohde. Se on kiviaidaksi vähäinen jäännös. Yksittäiset, nuorelta vaikuttavat kiviaitaladelmat eivät ole muinaisjäännöksiä, eikä aidan katsota olevan myöskään osa maisemallisesti merkittävää rakennettua ympäristöä (ks. Niukkanen 2009: 111).

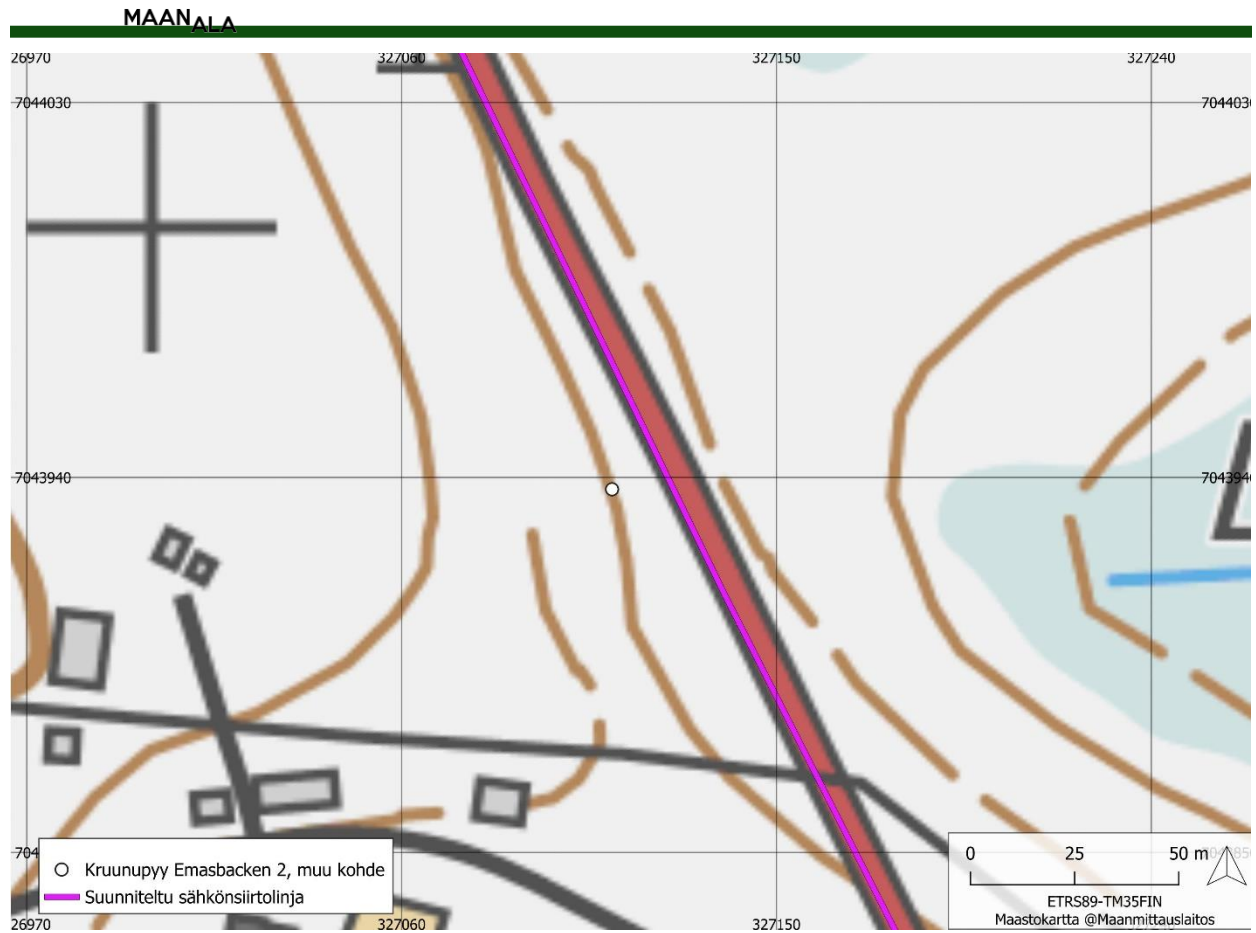
Kuva 17. Kohde Emasbacken 2, jolle ehdotetaan statusta muu kohde.

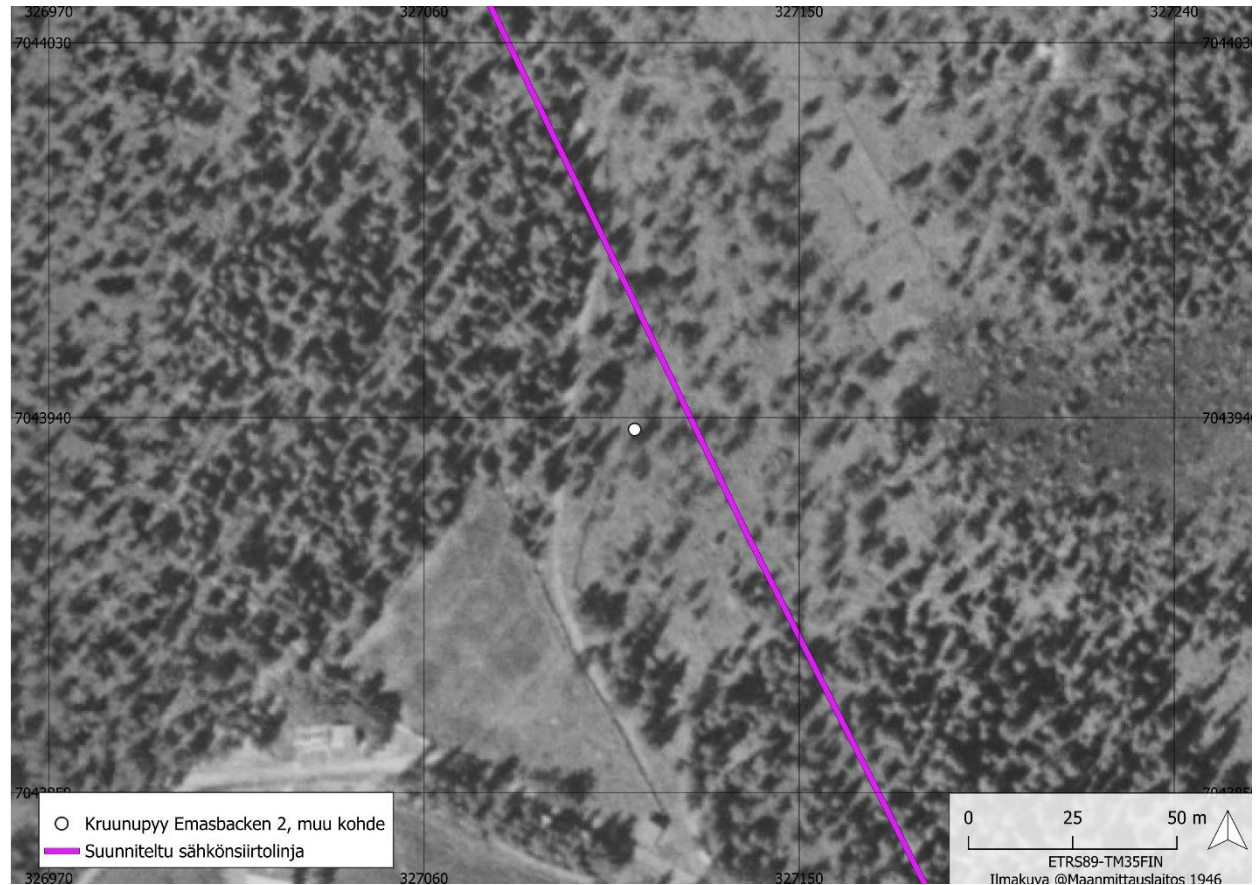
Kiviaita voisi liittyä vuosien 1849 (2323 04+07+01 Teerijärvi, 1849) ja 1946 (ks. kuva 18) välillä tehtyyn tiereittiin, joka on sijainnut noin 14 metrin päässä kiviaidasta sen suuntaisesti. Ilmakuvien perusteella tiereitti on jäänyt pois käytöstä vuosien 1956 ja 1994 välillä muun maankäytön tieltä (ks. Historialliset ilmakuvat, Paikkatietoikkuna-palvelu). Asemoinnin perusteella tie näyttää jäävän turhan kauaksi aidasta, mutta on huomioitava, että asemoinnin sekä gps-mittausten tarkkuus voi vaihdella useilla metreillä.

Kuva 18. Kohde Emasbacken 2. Tielinja ja kiviäitä ovat näkyvissä vuoden 1946 ilmakuvasa.

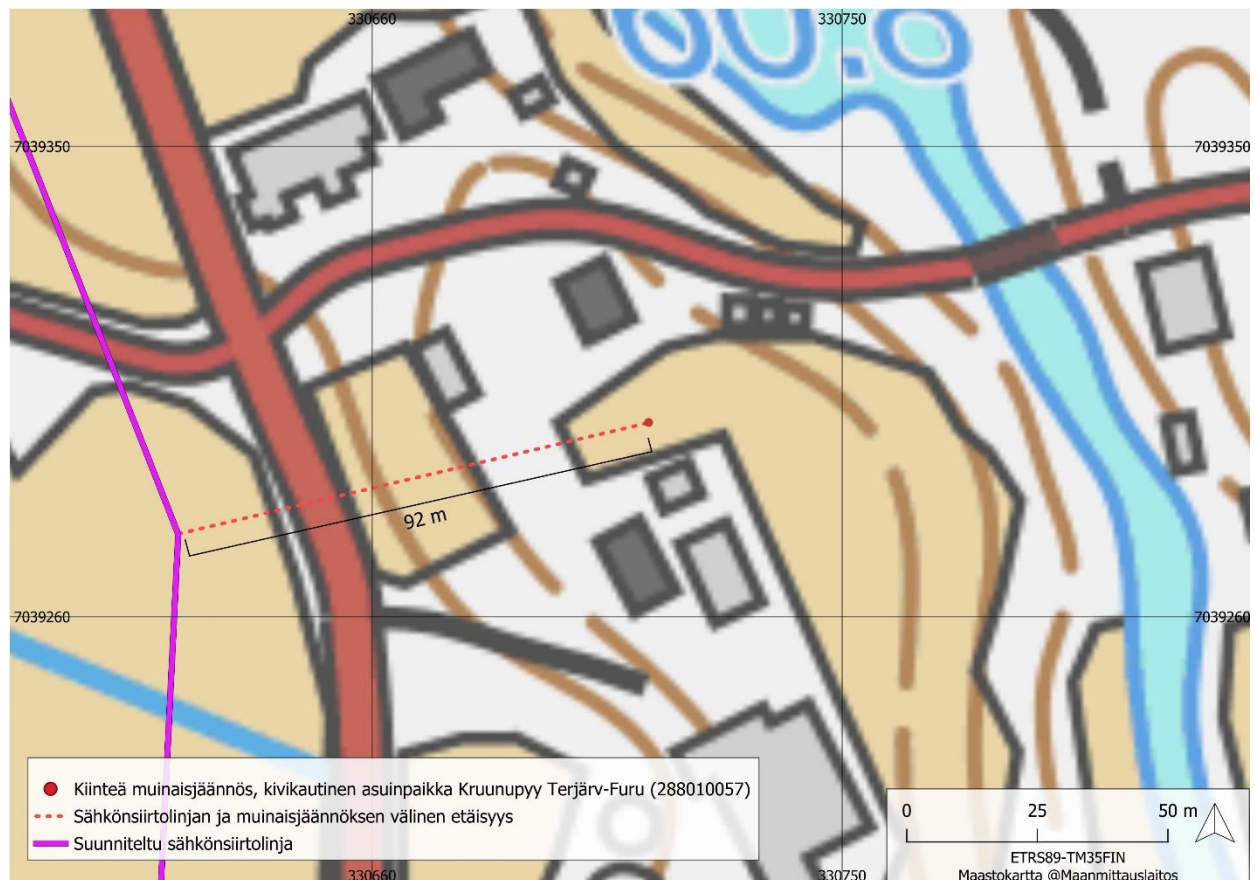
Kohde sijaitsee pellolla, asutuksen väliin jäävällä peltosaarekkeella. Maasto alueella on pääosin laakeaa ja loivasti viettävää, mutta kohta, jolla arkeologinen kohde sijaitsee, on selvä kumpare. Alueella käytiin 13.9.2024 inventoinnin yhteydessä.

Kohteelle ei ehdoteta aluerajausta. Aiempien löytöjen paikkatiedot ovat epämääräisiä ja sähkönsiirtolinja jää lähes 100 metrin päähän muinaisjäänöksestä, Småböndersintien toiselle puolelle.

Kuva 20. Rajaamaton kiinteä muinaisjäänöskohde Kruunupyy Terjärv-Furu sijaitsee lähes 100 metrin päässä asutuksen keskellä suunnitellusta sähkönsiirtolinjasta, eikä sille ehdoteta aluerajausta.

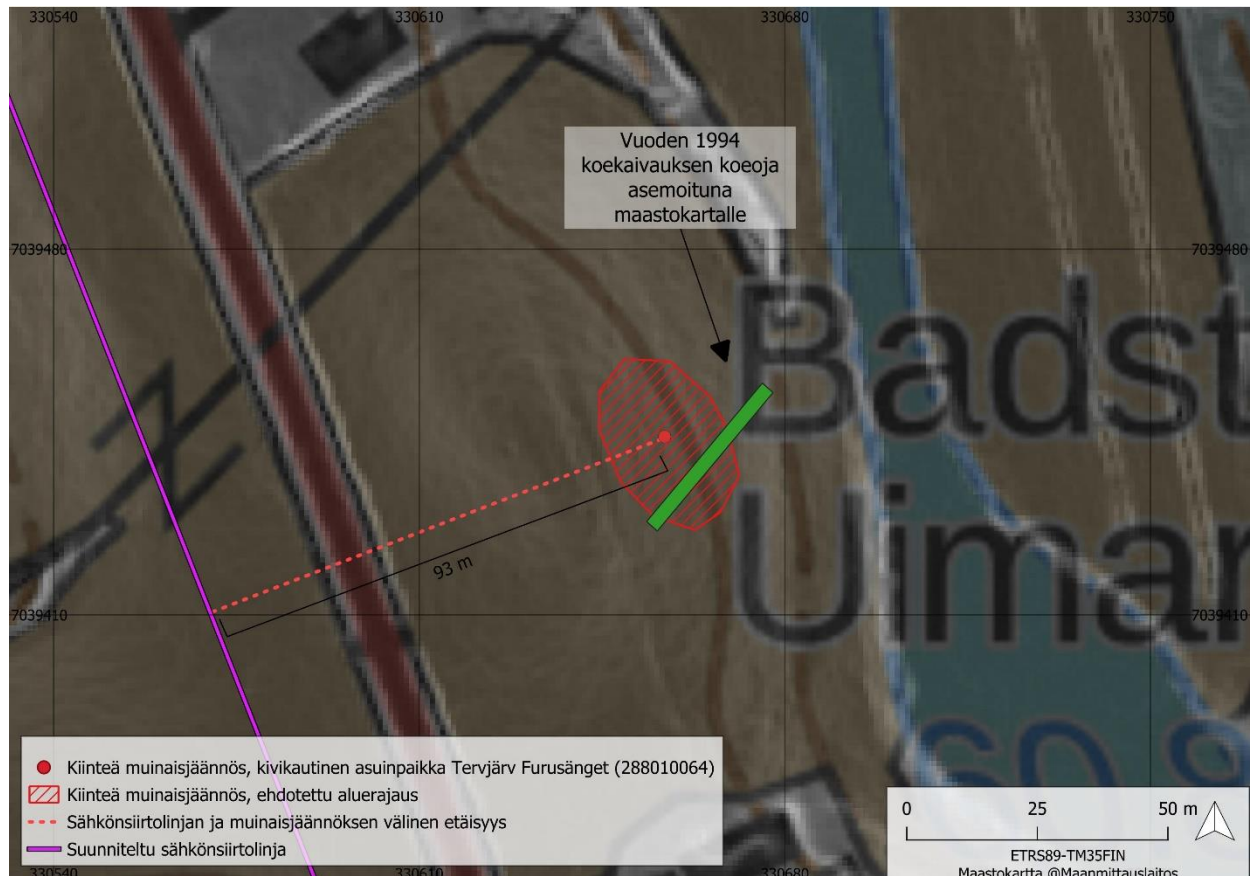
Kohde sijaitsee noin 80 m eteläpuolisesta talosta pohjoiseen ja noin 60 m Småböndersintiestä itään. Maasto alueella on pääosin laakeaa ja loivasti viettävää nurmipeltoa, jossa muinaisjäännöksen alue erottuu maastossa selvänä peltokumpareena. Alueella käytiin 13.9.2024 inventoinnin yhteydessä.

Kuva 21. Ehdotettu aluerajaus kohteelle Kruunupyy Furusänget.

Ehdotamme harkittavaksi kohteen ajoituksen, tyyppin ja statuksen muuttamista vastaamaan Mirja Miettisen (2007) raportin tuloksia ja johtopäätöksiä. Koska kohde on muinaisjäännösrekisterissä kiinteänä muinaisjäännöksenä, teimme sille kuitenkin rajauksen Miettisen (1992, 1994, 2001, 2007) havaintojen sekä topografian perusteella.

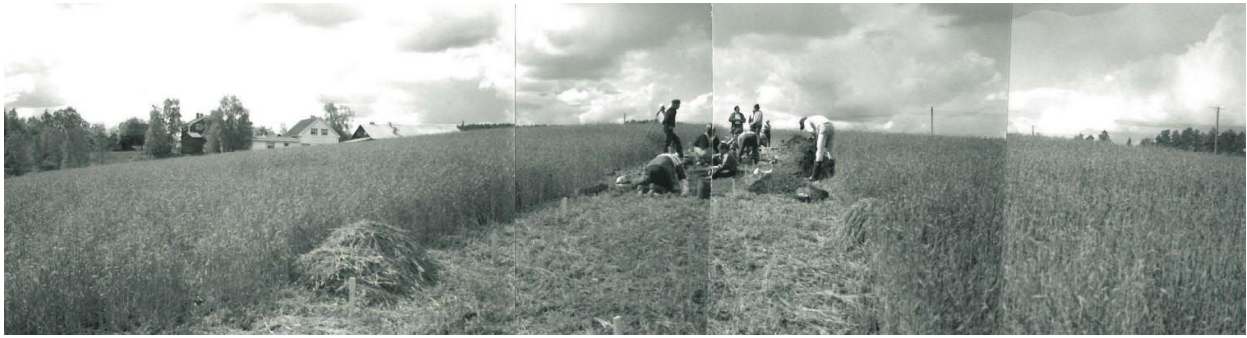
Kuva 22. Kuvankaappaus kohteen Tervjärv-Furusänget vuoden 1994 koekaivauksen raportista. Kuva: Koejoja koillisesta, rinnettä ylös. Miettinen 1994.

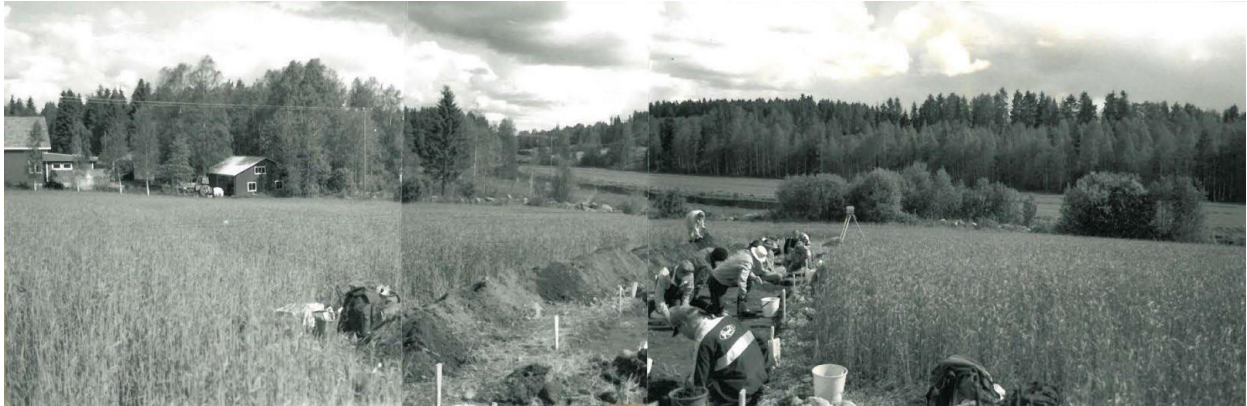
Kuva 23. Kuva: Koejoaa mäen laelta lounaasta kohti jokea. Miettinen 1994.

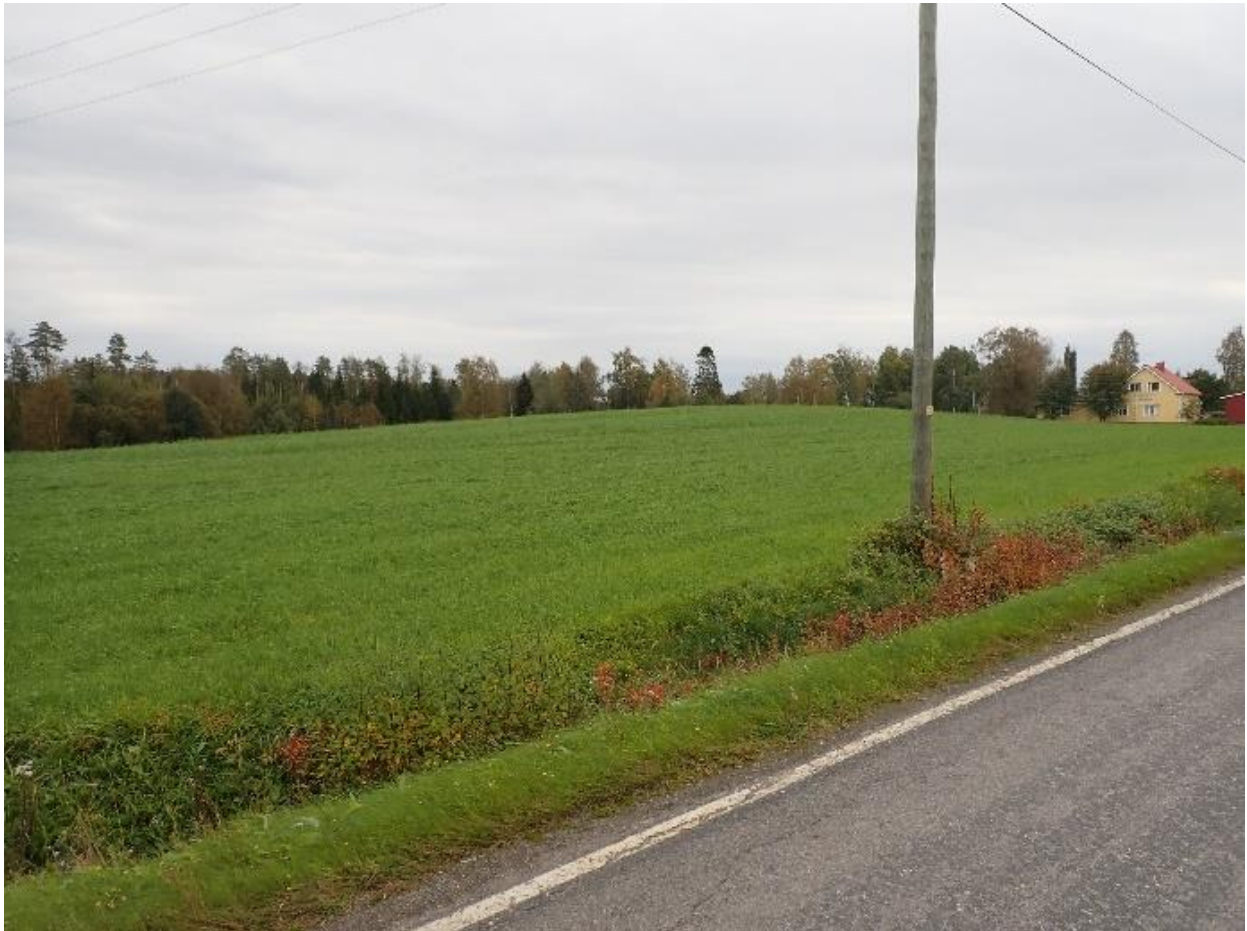
Kuva 24. Arkeologisen kohteen Terjärv-Furusänget alue erottuu peltokumpareena kuvan keskivaiheilla. Kuvattu Småböndersintieltä kaakkoon.

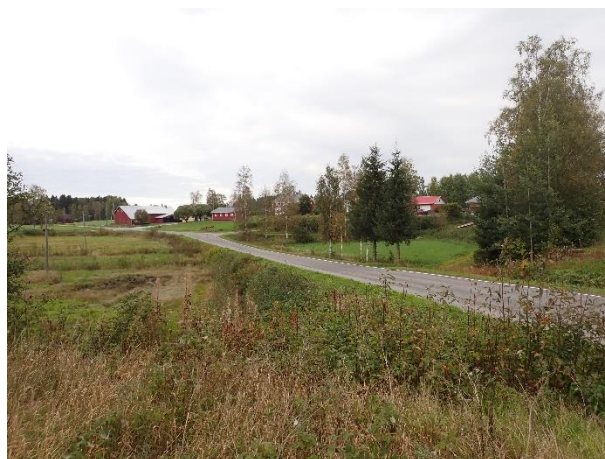
Kuva 33. Sähkönsiirtolinjaa Småböndersintien varressa Furun eteläpuolella. Maasto alueella on laakeaa ja loivasti viettävää, hoidettuja pihvoja ja nurmipeltoja. Z 65–67,5. Kuvassa oikealla näkyvän taloryhmän kohdalla sijaitsee kivitautinen asuinpaikka Terjärv-Furu. Kuva koilliseen.

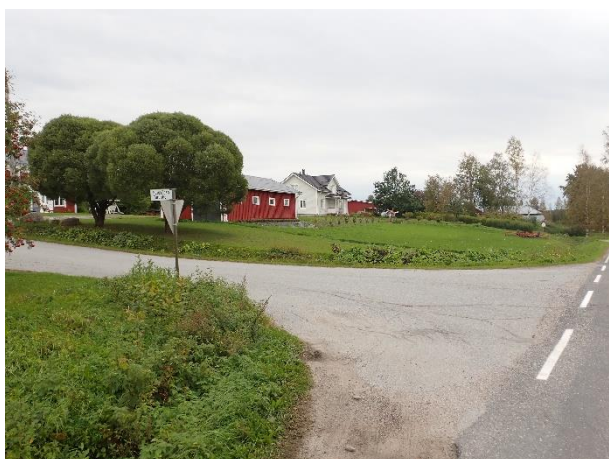
Kuva 34 vasemmalla. Terjärv-Furun kivitautisen asuinpaikan oletettu sijainti on kuvassa näkyvän valkoisen asuinrakennuksen vasemmalla puolella. Kuvassa etualalla (vas.) Furuntie ja Småböndersintie (oik.). Sähkönsiirtolinjaa on suunniteltu Småböndersintien länsipuolelle. Paikalta on matkaa kivitautiselle kohteelle noin 90 m. Kuva kaakkoon.

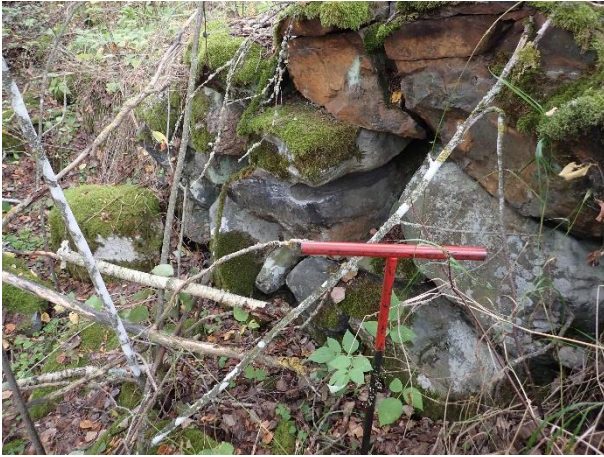
Kuva 35. Kellarin luonnonkivistä kasattua seinämää.

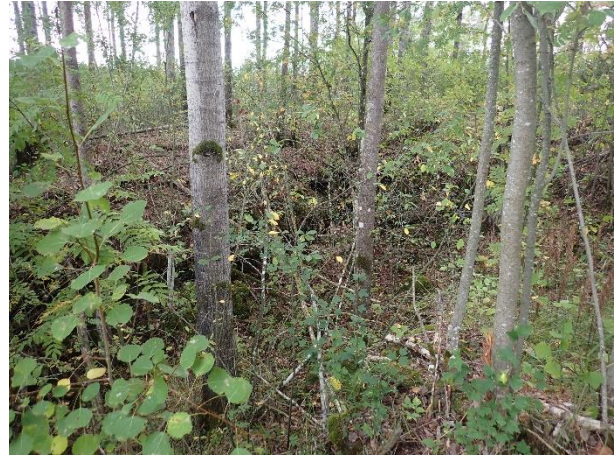
Högbackenin kaakkoiskärjestä (N 7039515 E 330488), Furun luoteispuolelta, löytyi kellarikuoppa. Se sijaitsee peltojen reunustamassa metsäsaarekkeessa. Paikalle on Småböndersintieltä länteen noin 70 m. Tien toiselta puolelta, kellaria vinosti vastapäätä (N 7039648 E 330602 Z 70), löytyi metsästä Småböndersintien liepeiltä tervahauta. Paikalle on maantieltä itään noin 85 m (ks. luku 4. Uudet kohteet).

Kuva 36. Kellarikuoppa Högbackenin kaakkoiskärjessä, Furun luotespuolella. Paikalta on Småböndersintien varteen noin 70 m.

Kohde ehdotetaan rekisteröitäväksi statuksella muu kohde. Kellari on 1900-luvulta.

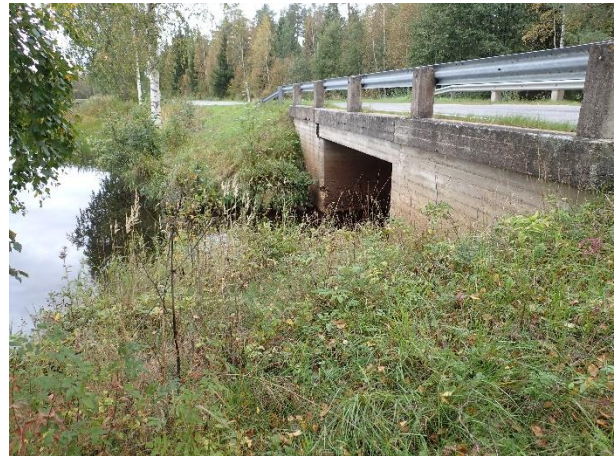
betonirakenteinen. Sillan kummallakaan puolella ei näkynyt mitään nykyistä siltaa vanhempia rakenteita tai niiden jäännöksiä. Joen varressa on ojitettua suota, ja sillasta kaakkoon olevan Högbackenin koillisrinne on jyrkkä ja kivinen. Svartsjön-järven pohjoispuolella maasto alueella on laakeaa ja loivasti viettävää nurmipeltoa, samoin Halttalankankaan koillispuolella.

Kuva 38. Svartbäckenin ylittävä moderni silta on betonirakenteinen. Mistään vanhemmasta rakenteesta ei näkynyt merkkejä. Kuva koilliseen.

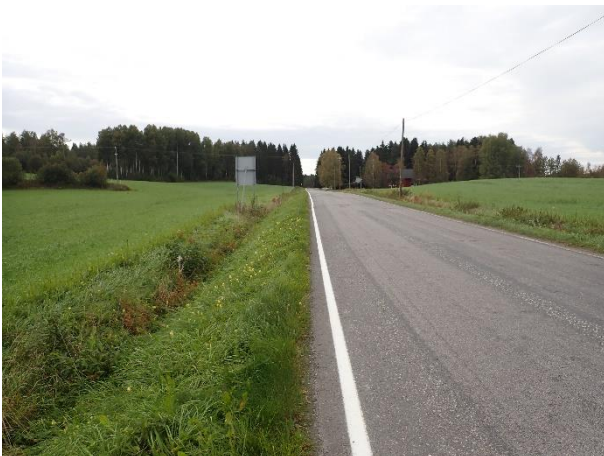
Kuva 39 vasemmalla. Sähkönsiirtolinjaa Småböndersintien varressa Furun länsipuolella. Maasto alueella on laakeaa ja loivasti viettävää nurmipelttoa. Arkeologisen kohteen Terjärv-Furusänget alue erottuu peltokumpareena kuvan oikeassa laidassa. Sähkönsiirtolinjaa on suunniteltu Småböndersintien länsipuolelle. Paikalta on matkaa arkeologiselle kohteelle noin 90 m. Kuva luoteeseen.

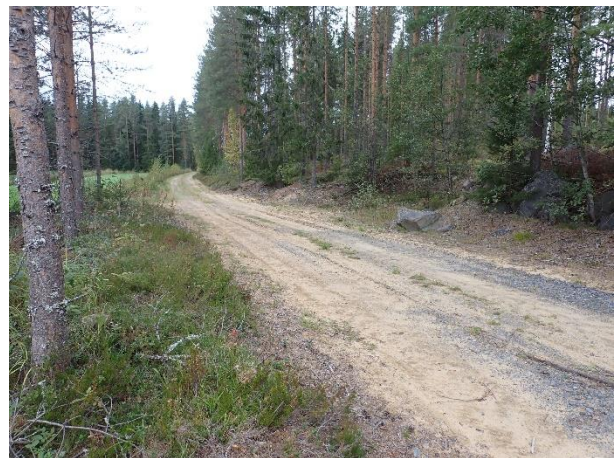
Kuva 45. Inventoidulle sähkönsiirtolinjalle harvinainen hiekkamuodostuma Brännbackenin lounaisrinteellä. Paikalla on lajittunutta hiekkaa, pieni hiekkakuoppa ja myös muita kasvillisuudesta paljaita kohtia. Z 75. Kuva luoteeseen.

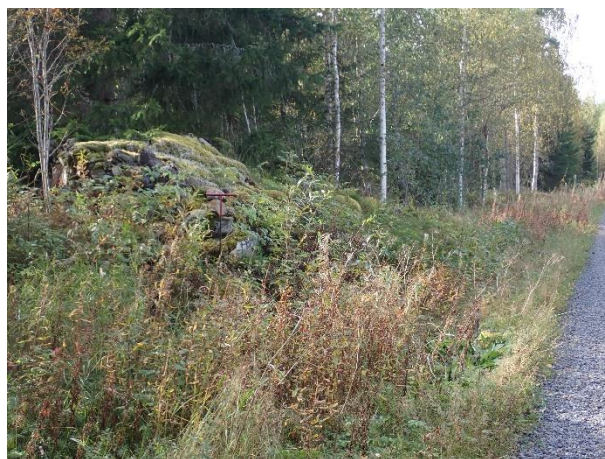
Kuva 47. Kiviäitä sähkönsiirtolinjalla Vattumossantien varrella, kiviäidan kaakkoispää on ojan metsänpuoleisella penkalla. Kuva luoteeseen.

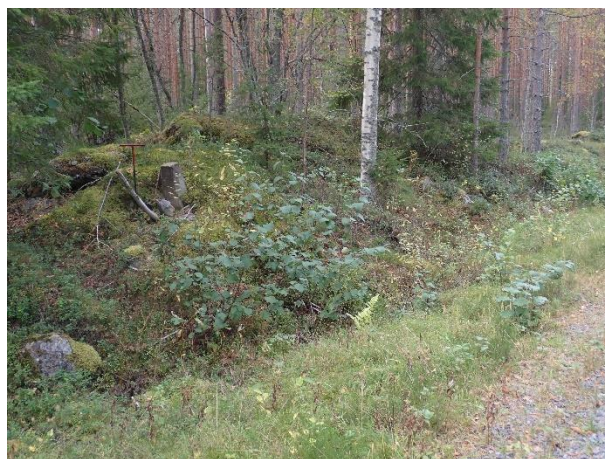
Kuva 49. Betonipyykki rajalla, sähkönsiirtolinjan kohdalla Vattumossantien varrella, Svedjebackenin itäpuolella. Muuta rajamerkkiä paikalla ei havaittu. Kuva luoteeseen.
